## **APRECIACIÓN HIDROLÓGICA DE LA CONDICIÓN DE DRENAJE PLUVIAL ÁREA DE LA COMUNIDAD EL COQUÍ, BO. AGUIRRE, SALINAS, PUERTO RICO**

*Dr. Carlos Conde Costas*  
Hidrólogo - Ecólogo

Abril 2023

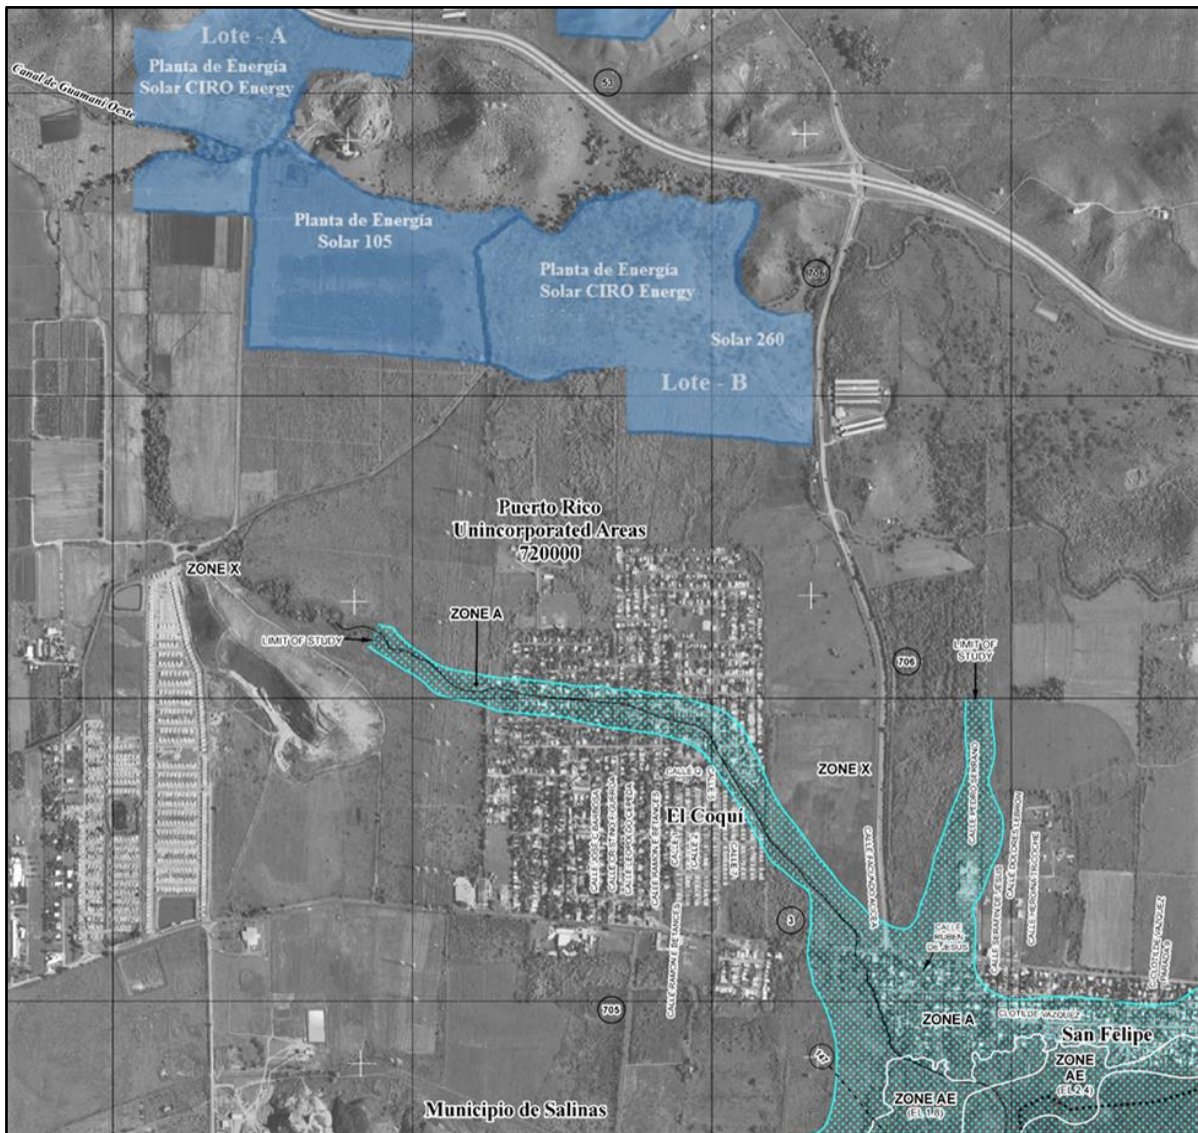
Se reconoce que bajo eventos de lluvia mayores la comunidad experimenta desbordamientos en la sección del cauce que discurre a través de esta. Para el trayecto la **Agencia Federal para el Manejo de Emergencias (FEMA)** ha generado un mapa (**Figura 4**) que registra los niveles de inundación para el evento de lluvia de **24** horas con frecuencia de **100** años. El impacto del desborde se puede extender hasta unos **150** m de los bancos.

**Figura 4** – Detalle del mapa de inundación generado por la **Agencia Federal para el Manejo de Emergencias** para la sección de cauce que discurre a través de la comunidad **El Coquí**. (Mapa FEMA # 72000C2105J, Noviembre 2008).

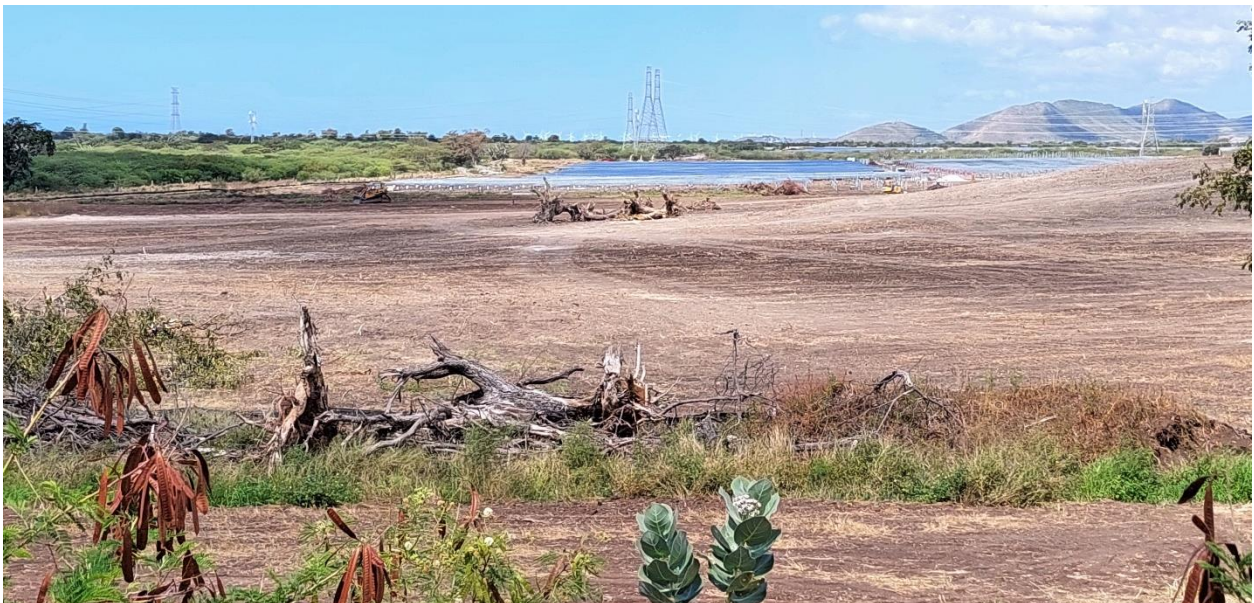
**Foto 2** – Vista en dirección oeste de las parcelas de proyecto Solar **260** y al fondo el **Solar 105**. Nótese la remoción de la cubierta vegetal y la resultante alteración de suelos.

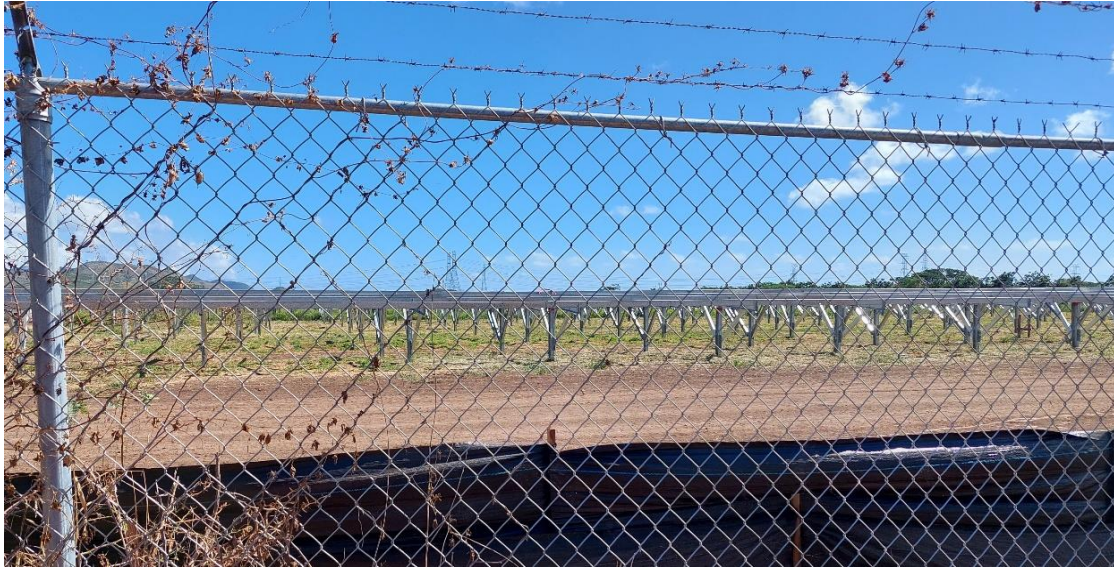
**Foto 3** – Vista en dirección este de los paneles solares ubicados en la parcela **Solar 105**.  
Nótese bajo estos lo ralo de la cubierta vegetal.

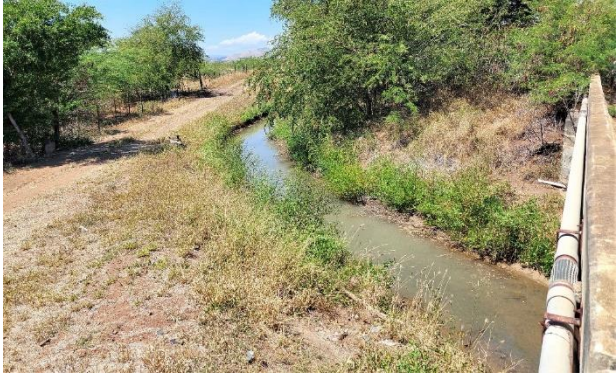
**Foto 5** – Vista en dirección oeste del **Canal Guamaní** colindante con la frontera sur de los predios del proyecto Nótense las limitadas dimensiones del canal,

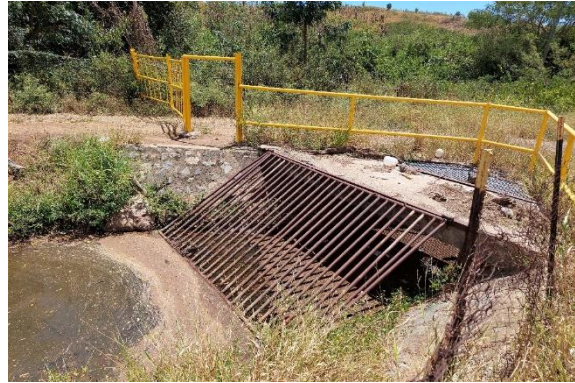
**Foto 6** – Detalle de una reja de retención de escombros en el **Canal Guamaní**, Control hidráulico responsable de retroflujos.

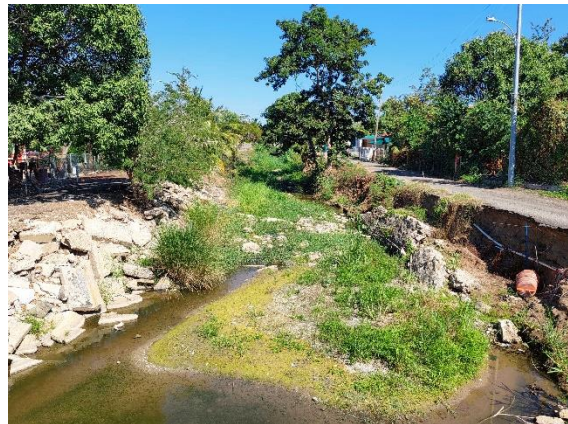
**Foto 8** – Vista en dirección este del cauce de la **Quebrada Sin Nombre** a su paso por la comunidad **El Coquí**. Nótense la precaria condición del canal.

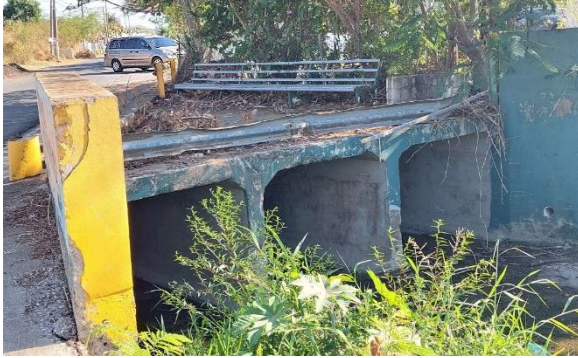
Lo cierto es que en su paso por la comunidad el canal pasa por debajo de **4** puentes que constituyen controles hidráulicos que permiten la retención y acumulación de escombros y desechos vegetales (*ver fotos*). El resultante taponamiento represa las aguas induciendo retroflujos que incrementan los niveles de inundación. Como factor contribuyente tras su salida de la vecindad a unos **500** m gradiente abajo su encuentro con el “**culvert**” de la **PR-3** potencia aún más el impacto de retroflujos en los eventos de inundación.

**Foto 9** – Detalle del puente en la frontera este de la comunidad **El Coquí**. Nótese los entorpecimientos de la estructura al libre fluir de las aguas.

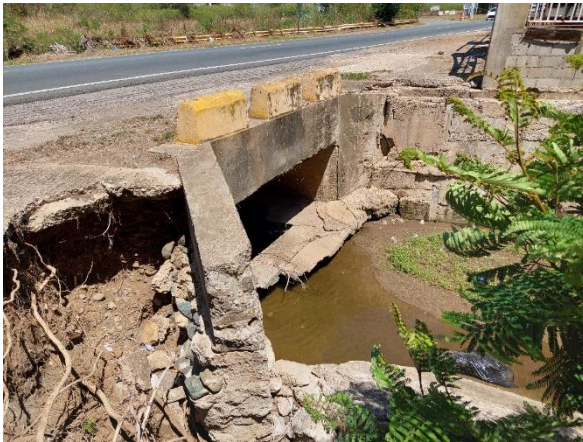
**Foto 11** – Vista del cauce de la quebrada a su salida del tramo bajo la **PR-3**. Nótese los entorpecimientos de la estructura al libre fluir de las aguas.

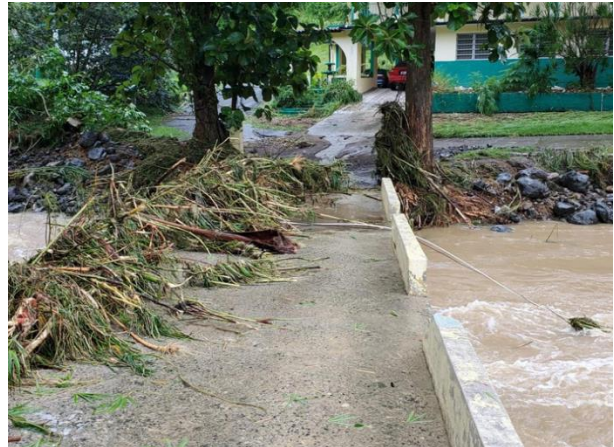
**Foto 12** – Acumulación de escombros vegetales en puente de la comunidad **El Coquí**, según transportados por la corriente.

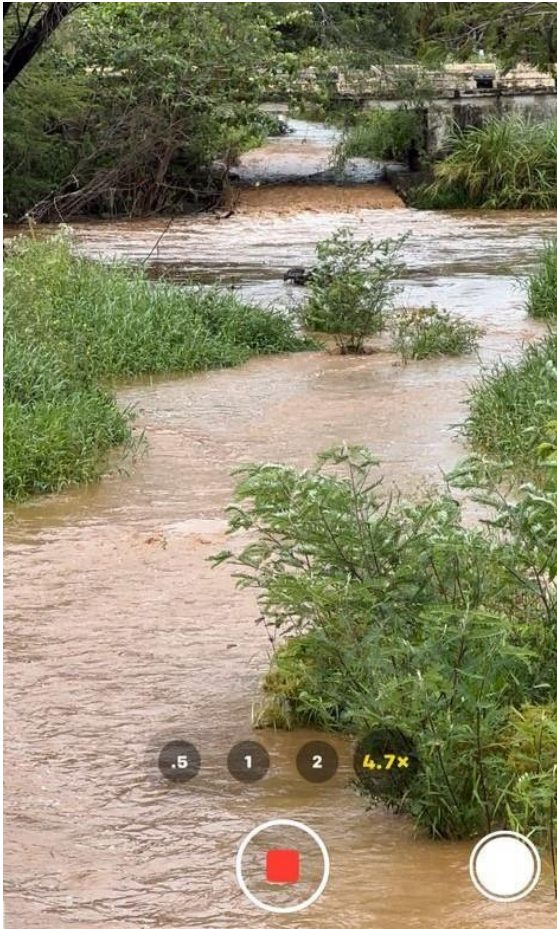
**Foto 13** – Vista del flujo transportado por la quebrada a su paso por la comunidad **El Coquí** tras el evento de precipitación del **7 de abril de 2023** Foto provista por **Adrián Rodríguez**.  
Nótese la carga de sedimentos.

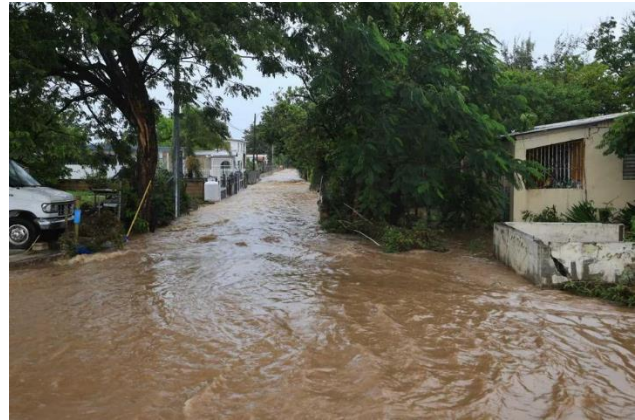
**Foto 14** – Vista del impacto causado por un evento de inundación en las calles de la comunidad **El Coquí**. Nótese la carga de sedimentos transportada por las aguas.
