## **APRECIACIÓN HIDROLÓGICA DE LA CONDICIÓN DE DRENAJE PLUVIAL ÁREA DE LA COMUNIDAD EL COQUÍ, BO. AGUIRRE, SALINAS, PUERTO RICO**

*Dr. Carlos Conde Costas*  
Hidrólogo - Ecólogo

Abril 2023

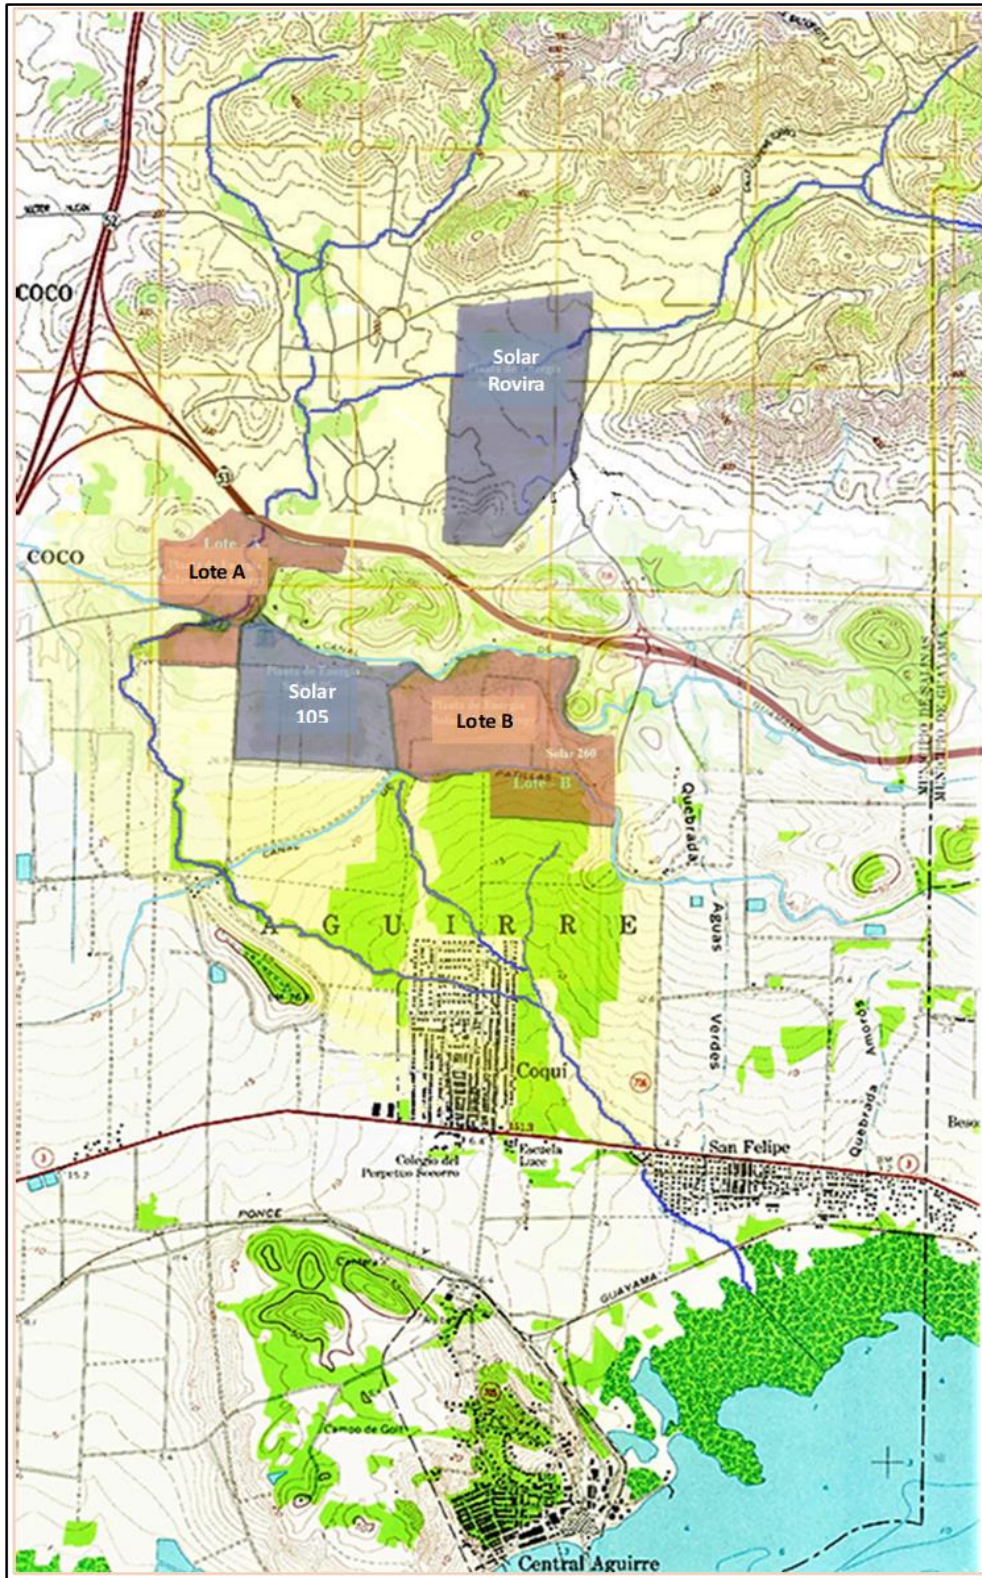
Las localidades de interés sitúan en la cuenca de drenaje de una quebrada de flujo intermitente a ser referida en adelante como **Quebrada Sin Nombre (Figura 2)**, cuya área de captación (sombreada en amarillo) se extiende por unas **3,800** cuerdas ( $15 \text{ km}^2$ ). A tenor con los mapas topográficos, desde su origen en las colinas de la vertiente sur de la **Sierra de Cayey**, el conducto de drenaje se extiende unos **10 km** hasta su desembocadura en el bosque de mangle de la **Reserva Nacional de Investigación Estuarina de Bahía de Jobos**. Al sur de la **PR-53** la cuenca es atravesada por los canales de riego **Guamaní** y **Patillas**, que discurre por la frontera sur del proyecto.

**Figura 2** - Localización geográfica de las áreas de interés y su relación con la cuenca y sistema de drenaje de la **Quebrada Sin Nombre**.  
 (Cuadrángulos topográficos de *Central Aguirre* y *Cayey USGS*).

Aceptando que el uso de terreno actual potencia cambios significativos tal omisión no permitió la consideración de medidas correctivas aceptables y eficaces. Se resalta el hecho de que las contenciones implantadas no han evitado el transporte excesivo de sedimentos en las aguas que recibe el cauce de la quebrada y que descargan al estuario de la **Reserva Nacional de Bahía de Jobos**, poniendo en precario la salud y bienestar del ecosistema (ver *Figura 2*).

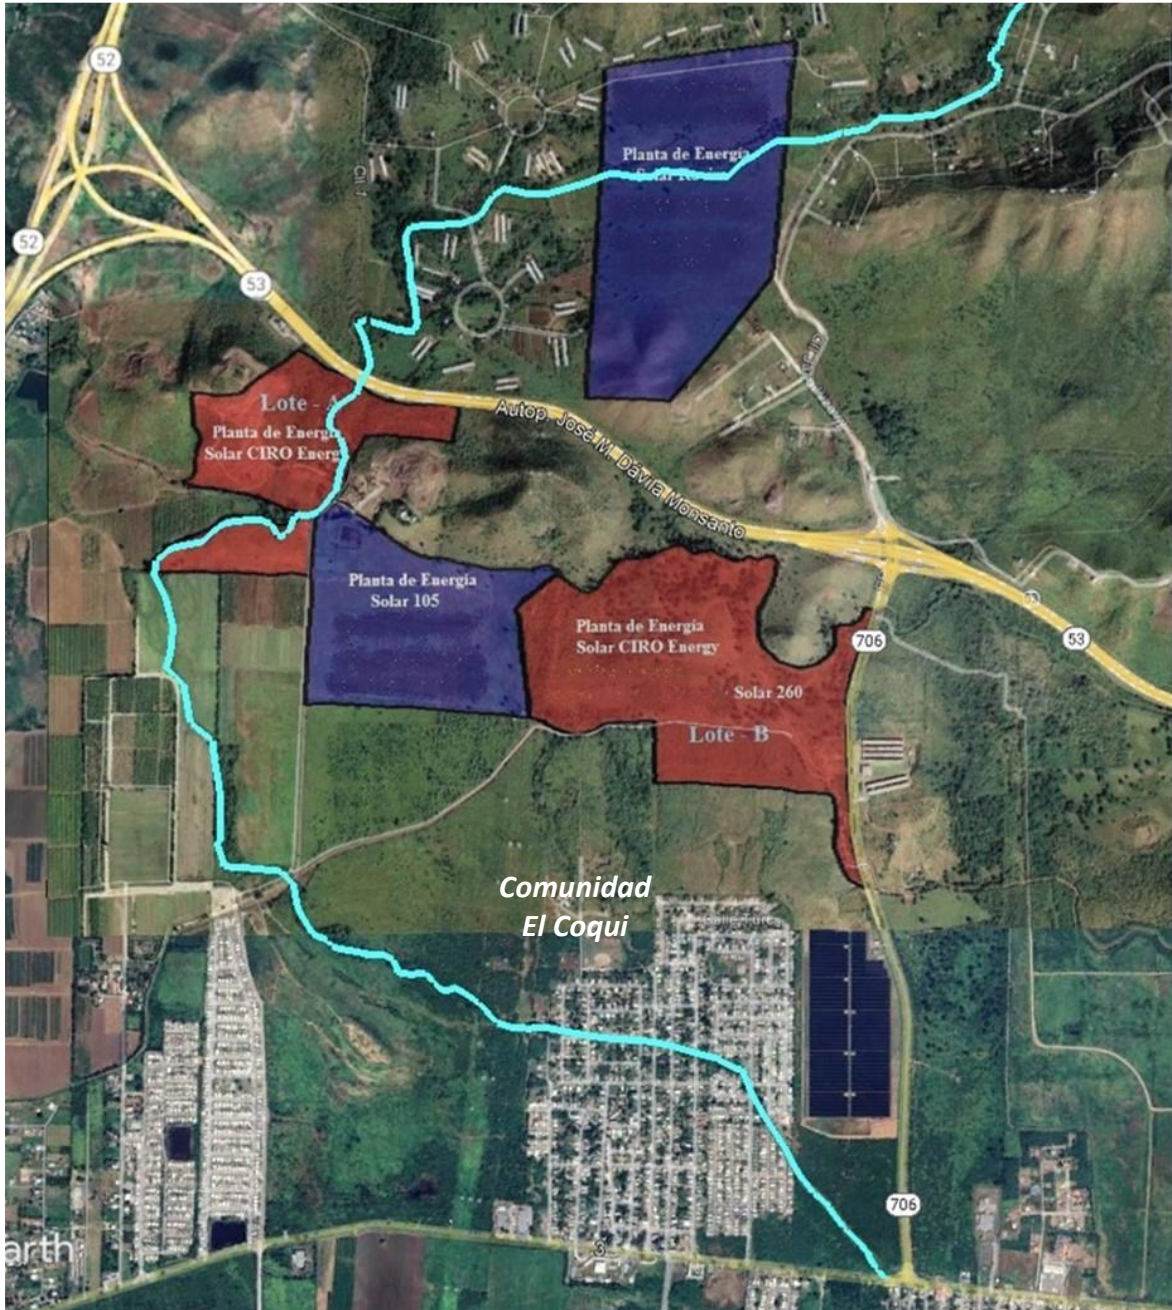
En la localidad de estudio una porción del segmento terminal de la **Quebrada Sin Nombre**, conocido como la **Joya del Coquí**, entra a la comunidad **El Coquí** por el oeste y discurre por unos **1,200 m** a través de la misma saliendo por la frontera sureste donde recorre unos **500 m** hasta su encuentro con el “**culvert**” (alcantarilla) de la **PR-3** que permite su paso por debajo del misma (**Figura 3**). Gradiente abajo del proyecto **CIRO One** la escorrentía generada es recolectada por ramales naturales de drenaje que discurren hasta la frontera norte de la comunidad. A partir de esta franja de encuentro una porción del flujo entra al alcantarillado pluvial que conecta a la quebrada o es dirigido a un canal que discurre por unos **2,000 m** en dirección sur paralelo a la frontera este de la vecindad hasta conectar al cauce de la quebrada. El referido canal es adyacente al proyecto de energía solar **Horizon Energy LLC** que ocupa un área de unas **55** cuerdas y cuyo drenaje pluvial descarga al mismo.

**Figura 3** - Relación del cauce de la **Quebrada Sin Nombre** con la comunidad **El Coquí** y las parcelas del proyecto de energía solar **CIRO One**, Barrio Aguirre, Municipio de Salinas.  
(Foto base: *Google Earth*)

El documento requerido constituye una pieza central en el proceso evaluativo y decisorio y permite la toma de decisiones bien fundamentadas. Por ser de interés al estado proteger y conservar los recursos y bienes naturales se espera la identificación, inclusión y consideración de **sistemas naturales** asociados (colindantes o cercanos). No obstante, en su acercamiento hidrológico la **DIA** sometida **no** menciona ni incluye la **Quebrada Sin Nombre**, aun cuando al norte de la **PR-53** su cauce atraviesa unos **600 m** del predio correspondiente al **Solar Rovira** mientras que al sur de la referida vía discurre unos **500 m** por el **Lote A** y otros **500 m** por la colindancia oeste del predio (**Figura 3**).

Los terrenos del proyecto **CIRO One Salinas** ocupan un **15 %** de la cuenca y son participe de la regulación y dinámica del sistema de drenaje pluvial asociado. El que una porción del cauce de la **Quebrada Sin Nombre** interacciona directamente con el predio colindante a la **PR-53 (Lote A) (Figura 3)** advierte un trastoque a la condición del drenaje gradiente abajo del mismo. Reconociendo el potencial de las modificaciones para alterar procesos y componentes del ciclo hidrológico y la precaria condición del sistema de drenaje en el área de la comunidad **El Coquí** resulta mandatorio procurar las determinaciones hidrológicas-hidráulicas omitidas.

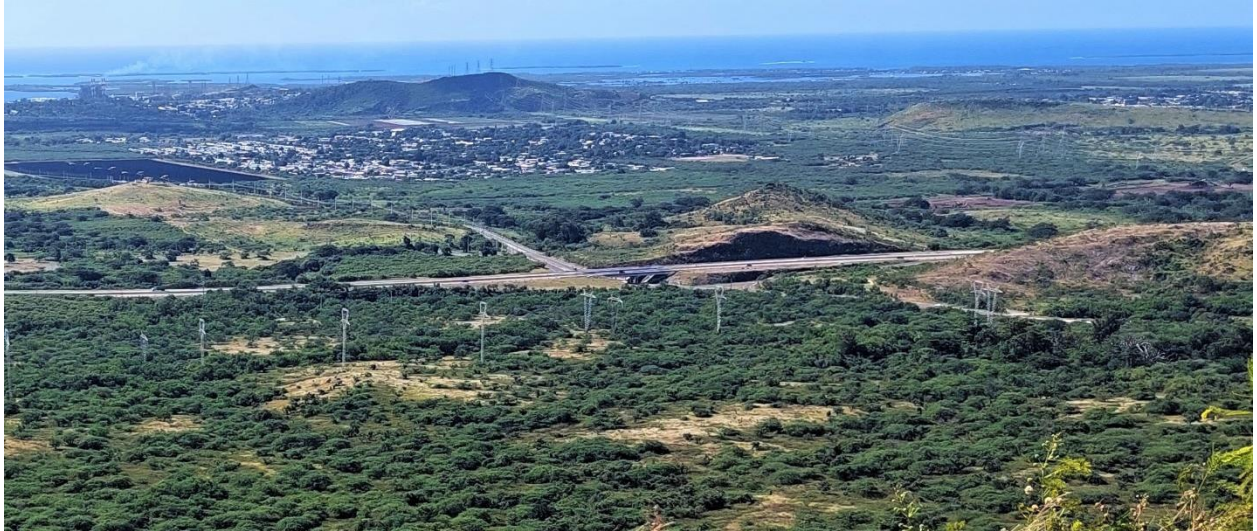
**Foto 1** – Vista en dirección sur de la porción de cuenca de la **Quebrada Sin Nombre** correspondiente al valle aluvial donde ubica la comunidad **El Coquí** (al fondo) y los terrenos al norte donde ubica el proyecto de energía solar **CIRO One Salinas**.

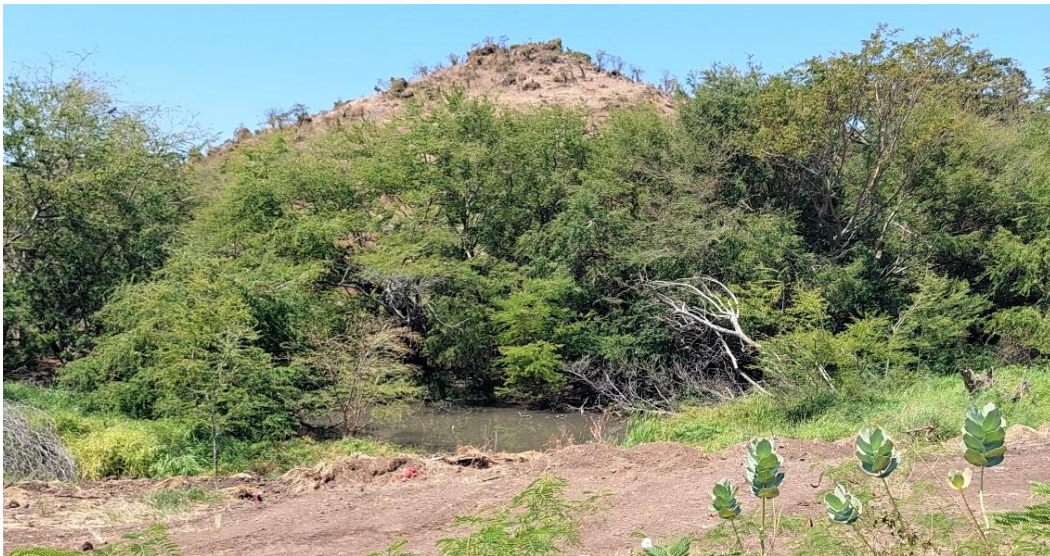
Por otra parte, se afirma equivocadamente que en la zona no se encuentran **cuevas** ni **acuíferos**. Lo cierto es que a menos de **1 km** al suroeste de los predios en el **Cerro Sabater** ubica un ejemplar del recurso cueva, originada en el afloramiento de calizas cretáceas de la **Formación Coamo**, mientras que bajo los terrenos de valle se encuentra un acuífero aluvial cuyas aguas son una importante fuente de abasto. De hecho, tampoco menciona que a unos **200 m** al sur de la intersección del **Canal Guamaní** con la **PR-706** y a unos **35 m** al oeste de la vía aflora un manantial cuyas aguas se empozan formando una charca conocida por los vecinos como el **Laguito de Sabater**.

**Foto 4** - Vista del afloramiento de aguas subterráneas conocido como el **Laguito de Sabater**,  
a unos **200 m** al sur de la intersección del **Canal Guamaní** con la **PR-706**.

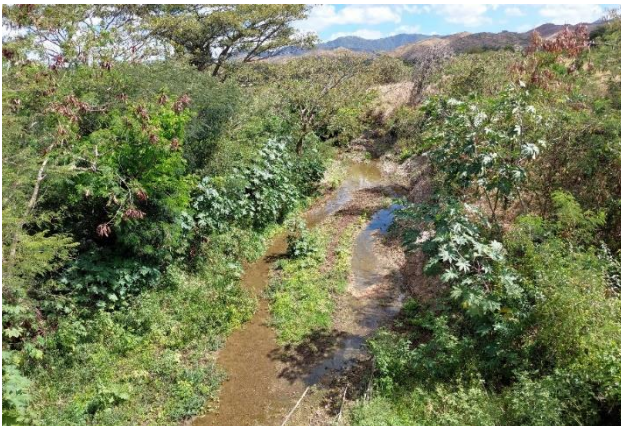
**Foto 7** – Vista en dirección norte del cauce de la **Quebrada Sin Nombre** previo a su paso bajo el puente de la **PR-53**.

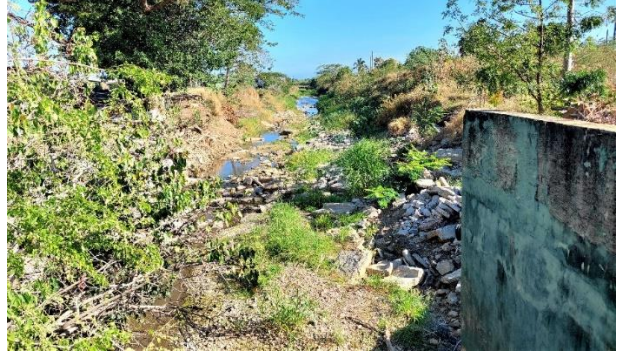
**Foto 10** – Vista en dirección sur del canal de las quebradas tras su paso por la comunidad **El Coquí**.
